Sobre os acidentes estruturais recentes ocorridos na cidade de Maringá-PR

About the recent structural accidents occurred in the city of Maringá-PR

Rafael Alves de Souza¹, Rodrigo Mazia Enami²

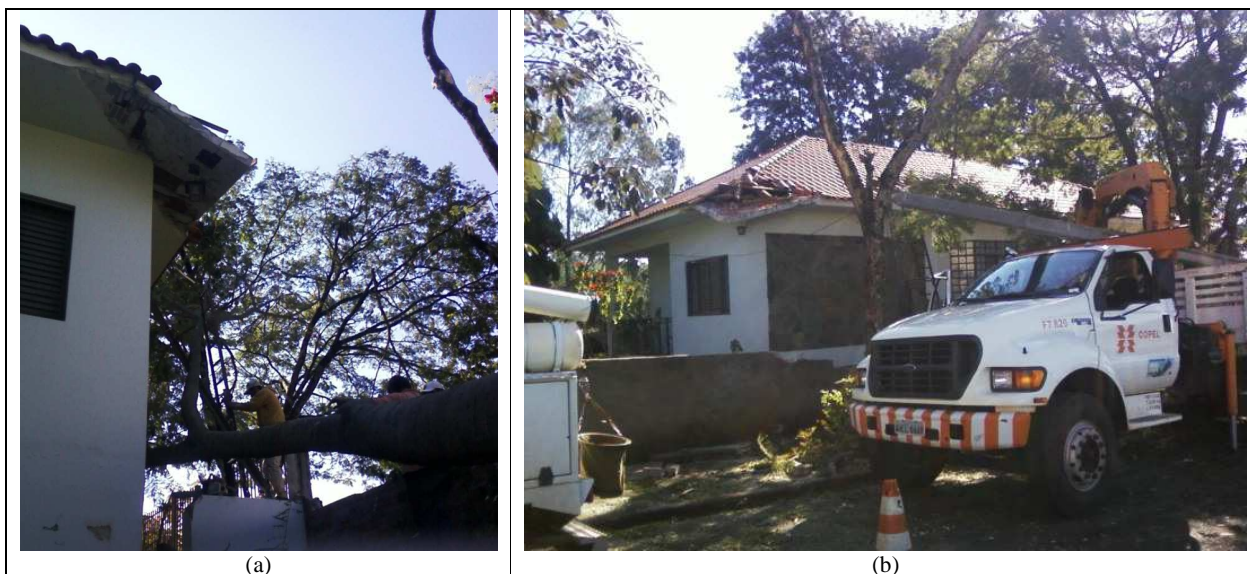
Figura 1. (a) Ruína de beiral em residencial devido ao corte inadequado de uma árvore (b) Instalação de novo poste para reativação da rede elétrica na região do sinistro

Após inúmeras ligações para os devidos órgãos competentes (Prefeitura, Corpo de Bombeiros, Força Verde), solicitando o corte de uma árvore de Guapuruvu com cerca de 20 metros que estava na eminência de cair sobre a residência em dias de chuva, e não tendo sido correspondidos, os proprietários do imóvel resolveram por conta própria contratar uma equipe de trabalhadores para o cortar a referida árvore, com peso estimado em torno de 10 a 20 kN.

Sem a experiência necessária da equipe para lidar com corte de árvores de grande porte, houve a queda da árvore em sentido contrário aquele inicialmente desejado. A queda da árvore ocasionou a ruína de parte do beiral de uma residência, um destelhamento de cerca de 5,0 m², a destruição de grande faixa de um muro em alvenaria e o arrancamento de dois postes utilizados para rede elétrica, telefone e tv a cabo.

A queda da árvore provocou ainda a interrupção do fornecimento de energia elétrica na região por aproximadamente 10 horas, bem como, levou ao impedimento total de uma rua até que as operações necessárias a volta de energia pudessem ser concluídas.

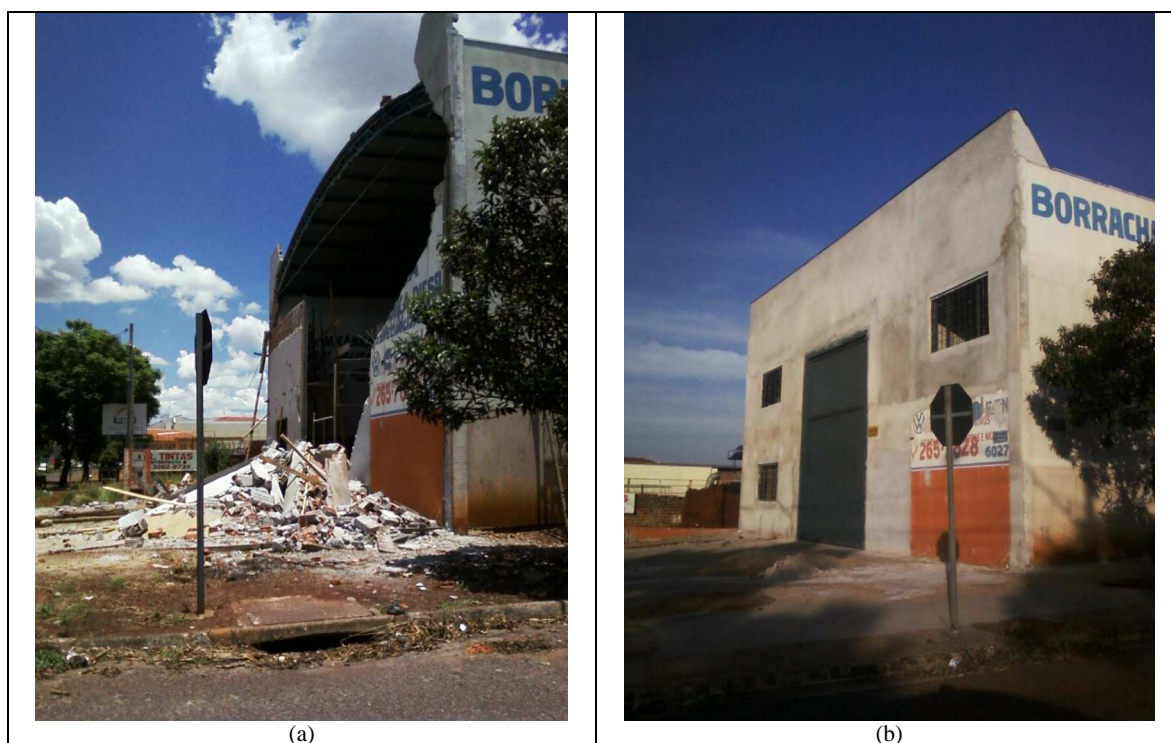
Figura 2. (a) Ruína da marquise de um galpão industrial, (b) Fachada reconstruída sem a marquise que deu origem ao colapso

Tendo-se em vista a construção de vários outros barracões na mesma avenida do acidente ocorrido e a tendência geral em se utilizar marquises objetivando valorizar as fachadas, percebe-se que os proprietários recorreram a construção de uma marquise posterior, objetivando assim valorizar o imóvel frente as novas construções. No entanto, a falta de projeto e de acompanhamento de um profissional devidamente habilitado, levaram a concepção de uma estrutura hipostática, incapaz de absorver os esforços de torção oriundos do engastamento da referida marquise em uma viga inadequadamente projetada e ancorada aos pilares pré-moldados de extremidade.

Após o descimbramento da marquise, realizado em um final de tarde, a estrutura veio ao colapso algumas horas depois, durante a madrugada. Felizmente, o acidente não deixou vítimas, sendo que restou apenas um grande volume de entulho a ser recolhido. O caso não foi reportado às autoridades competentes e como pode-se observar pela Figura 2 (b), os proprietários desistiram de executar a marquise, tendo-se em vista o acidente e os prejuízos gerados. Acidentes em marquises são muito frequentes e inúmeras quedas vêm ocorrendo no Brasil, conforme atesta o trabalho de Medeiros & Grocheski (2007).

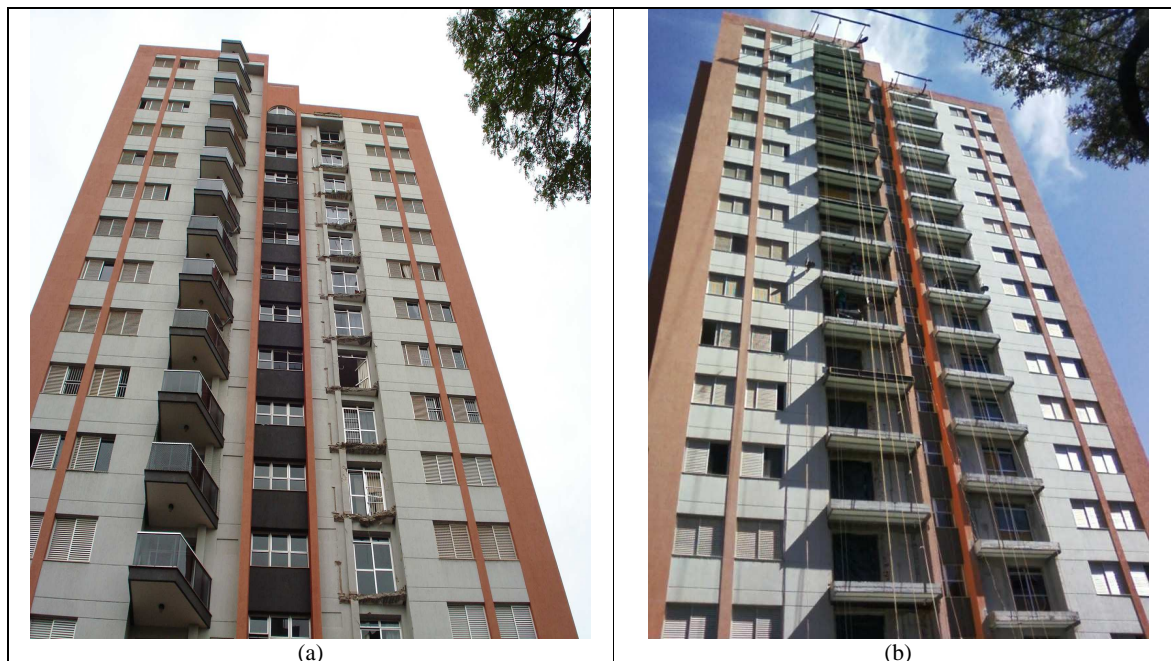
surpreendidos com a ruína frágil de 1 marquise e de 15 sacadas em concreto armado ao longo de uma das fachadas principais da edificação, conforme ilustra a Figura 3 (a). O colapso progressivo ocorreu após chuvas intensas e felizmente, o que poderia se tornar uma tragédia sem precedentes, resultou apenas em um enorme prejuízo material e no abalo psicológico dos moradores do edifício em questão.

Figura 3. (a) Ruína em cadeia das sacadas situadas na lateral direita do edifício e (b) Sacadas reconstruídas para revitalização da fachada ainda em execução em Julho de 2009

Basicamente, o acidente ocorrido foi resultado de um sistema ineficiente de drenagem, com a ruptura do sistema de águas pluviais no interior da marquise de cobertura do décimo quinto pavimento. Com a corrosão das armaduras negativas de flexão da marquise, a mesma se desprende caiu sobre a sacada inferior, dando assim origem a um colapso em cadeia. A esse efeito ainda se somaram outros fatores, tais como: rebaixamento das armaduras negativas na marquise e sacadas, alteração geométrica de marquises e sacadas sem atualização da quantidade de armaduras, carga permanente excessiva não prevista sobre a marquise e sacadas (revestimentos) e fortes chuvas/ventos na ocorridas na noite do acidente.

Tendo-se em vista a insegurança gerada pela proporção do sinistro, bem como pelas características construtivas verificadas nas sacadas que se encontravam em balanço, foi feita a recomendação para que a marquise e as demais sacadas remanescentes no lado esquerdo da fachada frontal do edifício fossem imediatamente demolidas. Souza et alli (2009) apresentam o processo de investigação do colapso em cadeia, enquanto Araújo et alli (2009) apresenta maiores informações a respeito do processo de demolição e reconstrução das sacadas do edifício (Figura 3 (b)). Além de exigir a devida preparação da Defesa Civil para futuros casos, a experiência ainda demonstrou que um simples plano de inspeção/manutenção poderia ter evitado o presente acidente.

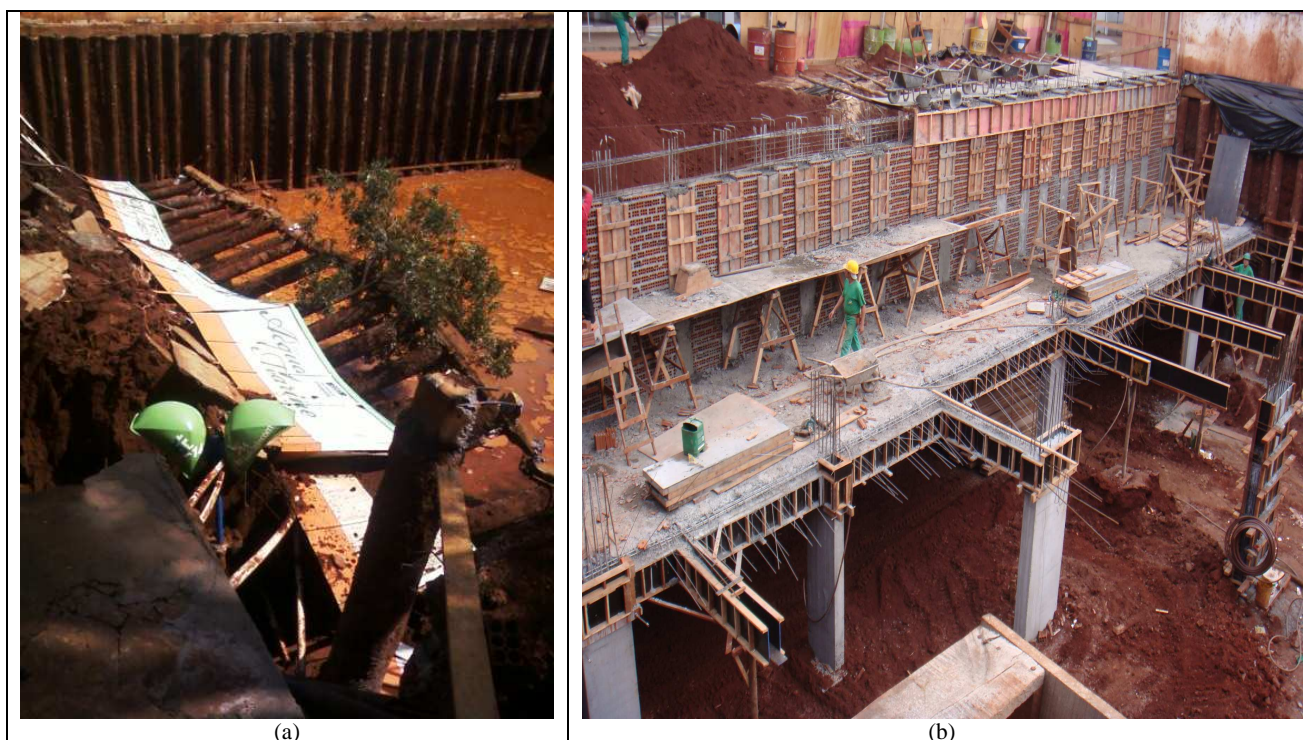
concreto armado veio ao colapso de maneira frágil, conforme ilustra a Figura 4 (a). A estrutura de contenção ruída acabou ainda por derrubar uma faixa de calçamento com aproximadamente 25 m de comprimento, em uma importante avenida comercial da região. A referida avenida foi imediatamente interditada e até a sua liberação, dada no dia 18 de Junho de 2009, produziu prejuízos financeiros significativos para diversos comerciantes situados na região do sinistro.

Figura 4. (a) Ruína de cortina de estacas no subsolo de edifício em construção e (b) Cortina reconstruída para liberação de tráfego em rua adjacente

Basicamente, as causas da presente ruína se concentraram na escavação de um volume de solo superior ao máximo volume recomendado. Tendo-se em vista a escavação da cortina com uma altura de 6,25 m ao invés de 2,80 m, conforme especificado pelo engenheiro de estruturas, não é de se estranhar que a estrutura tenha chegado ao colapso, tendo-se em vista que a estrutura já encontrava-se próxima ao limite de resistência para a altura de 2,80 m.

Adicionalmente, efeitos complementares acabaram por agravar ainda mais o problema, tais como: segregação do concreto utilizado nas estacas devido a concretagem feita por processo inadequado (concreto lançado de grande alturas e ausência de vibrador), falta de aderência na região crítica de emendas de armadura devido a paralisação de concretagem, falta de uniformidade no espaçamento/alinhamento e na reticidade das estacas, presença de elementos estruturais conectando a viga de coroamento com algumas estacas desalinhadas que por si só já introduzem momentos não desejados para as estacas e acúmulo de água de chuva no terreno introduzindo um

empuxo de água não previsto em projeto.

A participação da Defesa Civil na elucidação dos problemas que levaram a queda da cortina de estacas possibilitou ainda uma segurança adicional para a liberação da avenida interditada, sendo que a mesma foi condicionada a apresentação de um projeto efetivo de recuperação da cortina ruída e sua devida execução, conforme ilustra a Figura 4 (b).
